КЛІНІЧНИЙ ВИПАДОК ЗАСТОСУВАННЯ СИСТЕМИ «ICON-INFILTRANT» В ТЕРАПЕВТИЧНІЙ СТОМАТОЛОГІЇ

Браїлко Н.М., Ткаченко І.М., Водоріз Я.Ю., Марченко І.Я., Лемешко А.В.

Полтавський державний медичний університет, м. Полтава

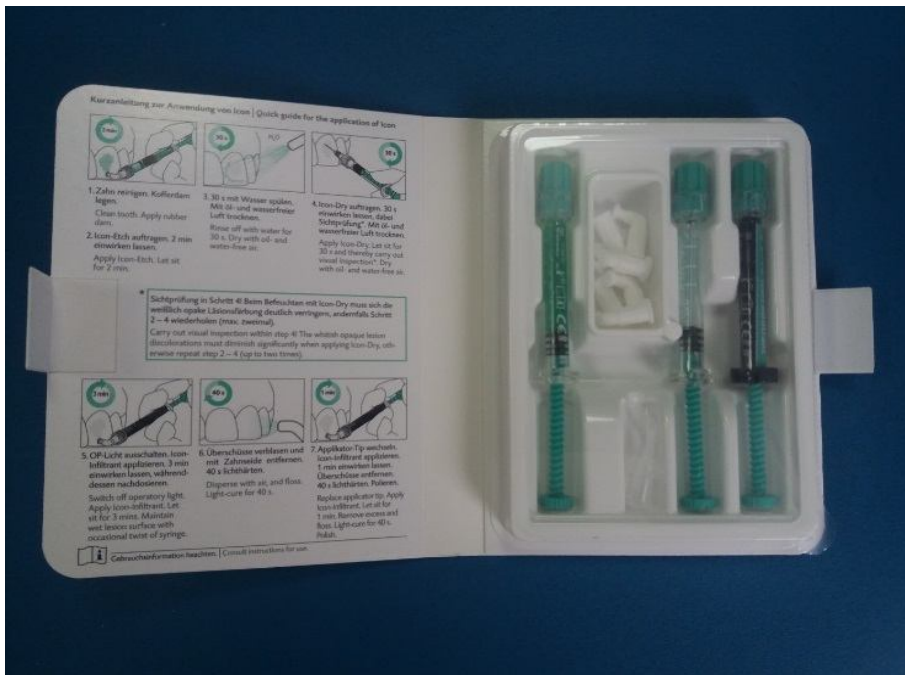
Рисунок 2. Система «Icon Vestibular»

В даній клінічній ситуації явно виражені дефекти в емалі. Тому, нами було прийнято рішення застосувати систему «Icon Vestibular». Комплект включає: протруюючий агент – 15% гель соляної кислоти, вестибуля-

рні насадки для внесення соляної кислоти і інфільтранта, етанол-вмісний кондиціонер «Icon-Dry», інфільтрант «Icon-Infiltrant» (Рис. 2).
